河南玖洋建筑工程有限公司承建石拐区亚
新隆顺钢铁有限公司超低排放升级改造除
尘管道钢结构安装项目“12·29”
一般起重伤害死亡事故
调查报告

石拐区人民政府事故调查组

2026年3月23日

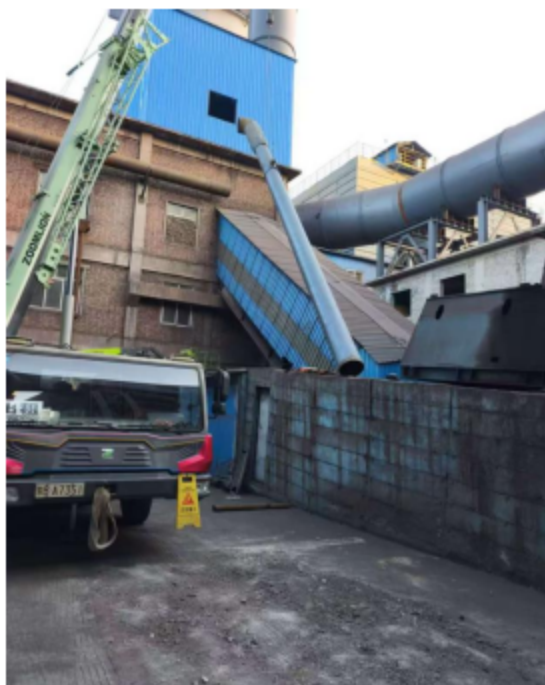
图1 现场情况

2、现场设备设施及作业情况：事发时玖洋公司使用 1 台 25 吨吊车，作业人员刘太强、高宁波、刘太方使用两根钢丝绳将一根钢丝绳捆绑在有弯头的管道一端，另一根钢丝绳挂在手动葫芦的挂钩上，手动葫芦的倒链缠绕在管道上，使得两个吊点形成 7 米的距离起重吊点形成了大于 60 度的锐角，吊装指挥人员刘太强（死者）违章站在起吊物下方，在起吊吊装管道对接过程中，手动葫芦倒链缠绕在管道的吊点一侧突然滑动，失衡后管道摆动下坠将刘太强撞伤发生事故。

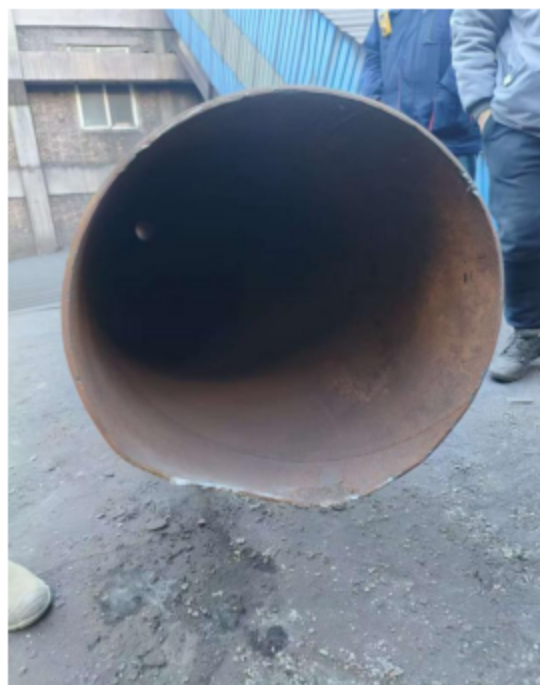
图2 管道情况

1、发生事故地点位于亚新公司二期烧结厂竖炉 2#炉熟球皮带通廊顶部。管道总长 15.3 米，其中 478 毫米管径总长 11.3 米、东端管径 630 毫米加 90 度弯头共 4.0 米。采取焊接、吊装对口方式综合施工，现场无异常振动、极端气候情况发生。

事故直接原因：玖洋公司未在吊装管道上焊接吊耳做为固定起吊点，使用两根钢丝绳将一根钢丝绳捆绑在有弯头的管道一端，另一根钢丝绳挂手动葫芦的挂钩上，手动葫芦倒链缠绕在管道上，吊装未按照《起重机械安全规程》（GB6067.1-2010）执行，刘太强在指挥吊装作业过程中站位不当，管道失衡撞击胸部。

一是通过查阅《起重机械安全规程》GB6067.1-2010，明确规定不能使用起重绳索或链条缠绕在物品上，避免松散。查阅玖洋公司编制的《二期烧结区域管道优化改造施工方案》明确要求管道及钢结构的安装：“按设计以及现场支架位置，分段吊装，避免空中对接过长管段”。二是经过现场勘查，吊装管道存在歪拉斜吊，作业人员站在吊装作业危险区域内。三是吊装易晃动的重物应该借助辅助工具，不准直接推拉被吊物，通过询问现场目击者，事故发生前，刘太强站在吊运管道的下方，待下降到适合位置准备用手扶管道，使管道尽可能的靠近横向管道对接口，手动葫芦倒链缠绕管道的吊点

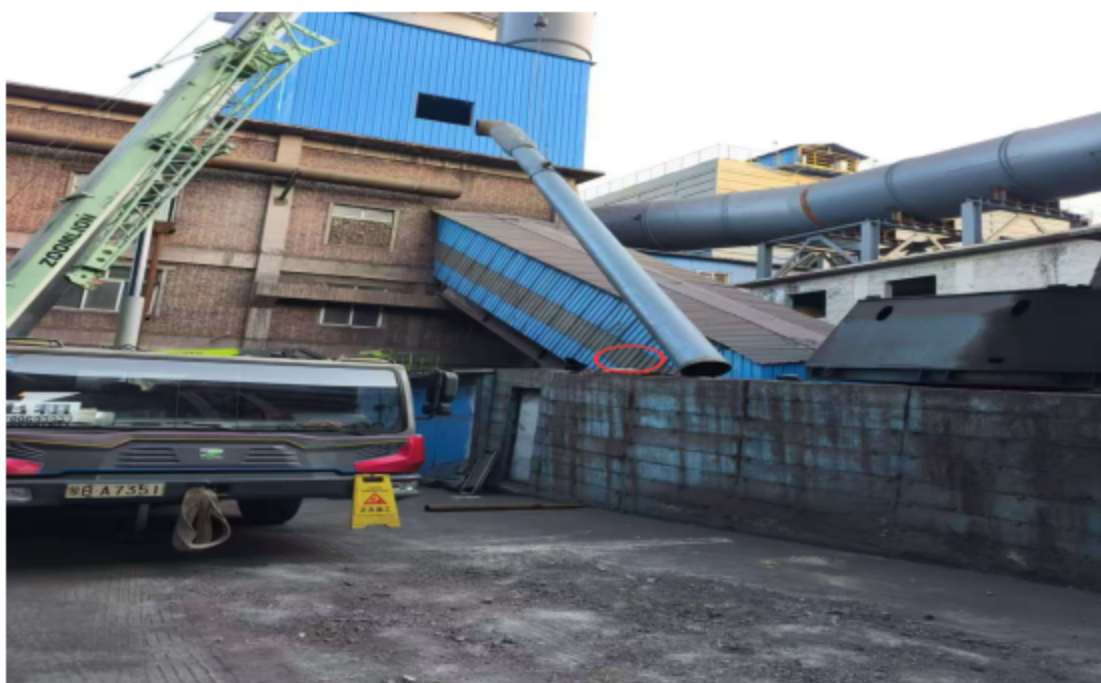
图3 人员伤亡位置

期竖炉 2#炉熟球皮带通廊顶部，用对讲机指挥吊车司机开始吊装，当吊装的管道下降到接近合适位置时，刘太强使用对讲机对吊车司机下达“停”的指令后，捆绑在管道上的手动葫芦倒链一端突然滑动，把站在管道口准备用手扶管道的刘太强撞伤。

一侧突然滑动，撞至其胸部。**四是**吊车司机纪烈峰安全意识淡薄，明知违反起重吊装作业规程，没有停止作业，采取不正确的操作方式进行吊装作业。
